制动器拆解清洁过程——见证材料的留存

文件解读——专项排查治理对象

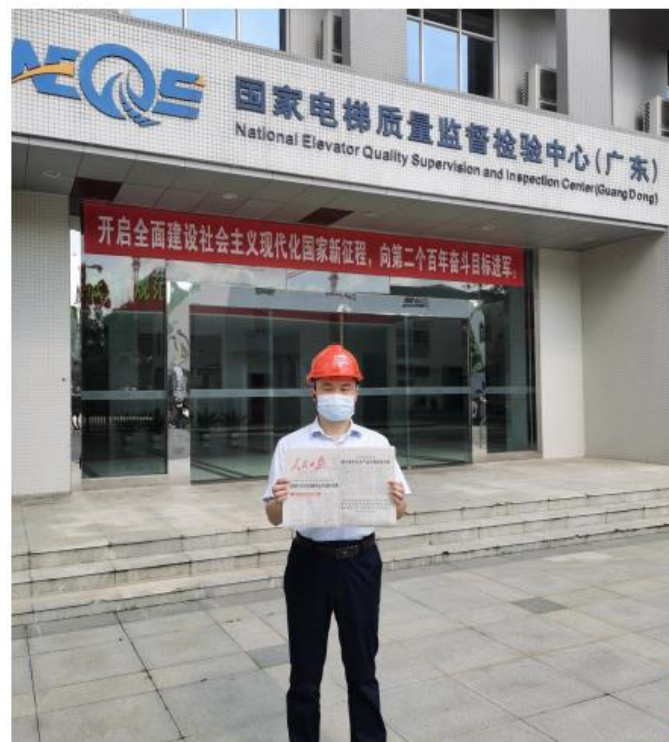
照片1或视频1：能够识别操作人员、地址信息、日期

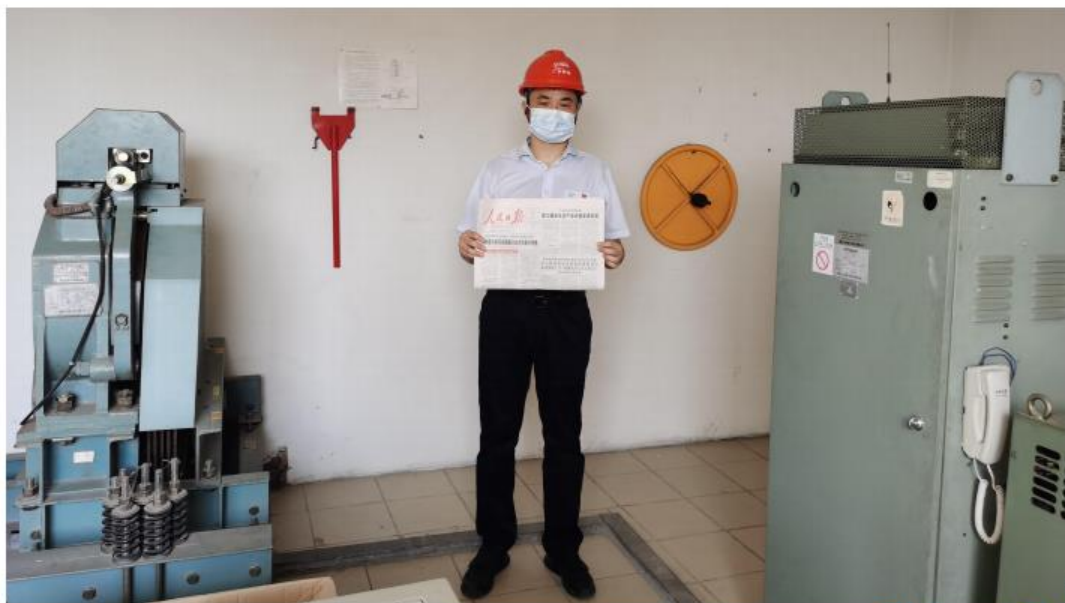
照片2或视频2：能够识别操作人员、设备（如果设备上有编号标识应入镜或在视频中出现）、日期

（对于无机房电梯，建议在井道外操作装置、控制柜等有铭牌的位置拍摄照片或视频）

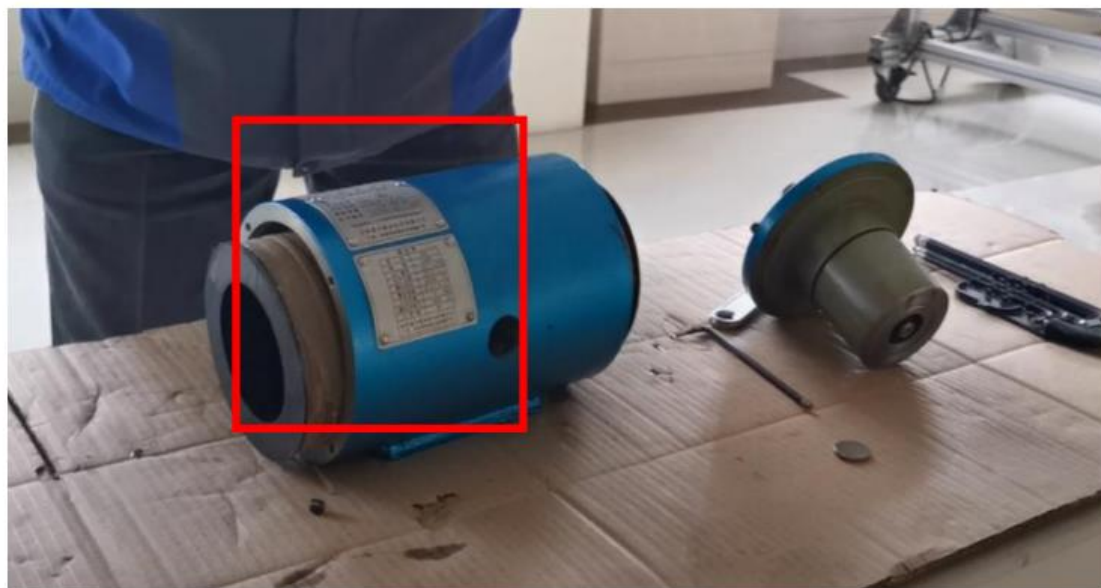
照片3或视频3：拆解后，清洁前的电磁铁及零部件照片（能够看到制动器的铭牌等可识别标识）

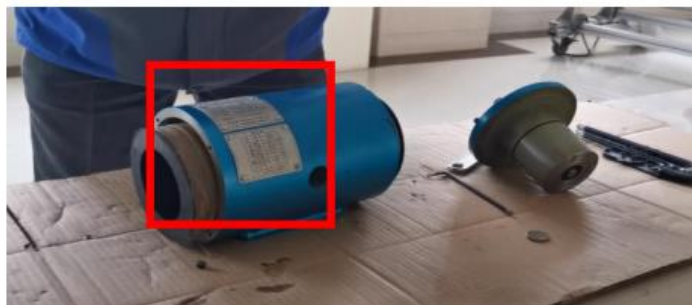
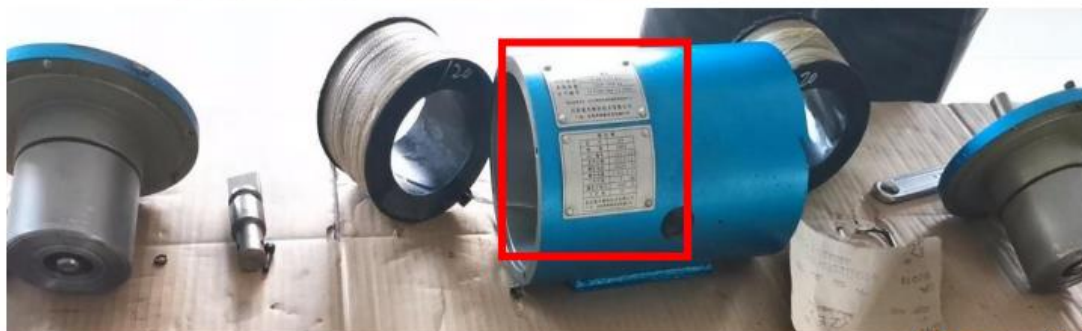
照片4或视频4：清洁后的电磁铁及零部件照片（能够看到制动器的铭牌等可识别标识）

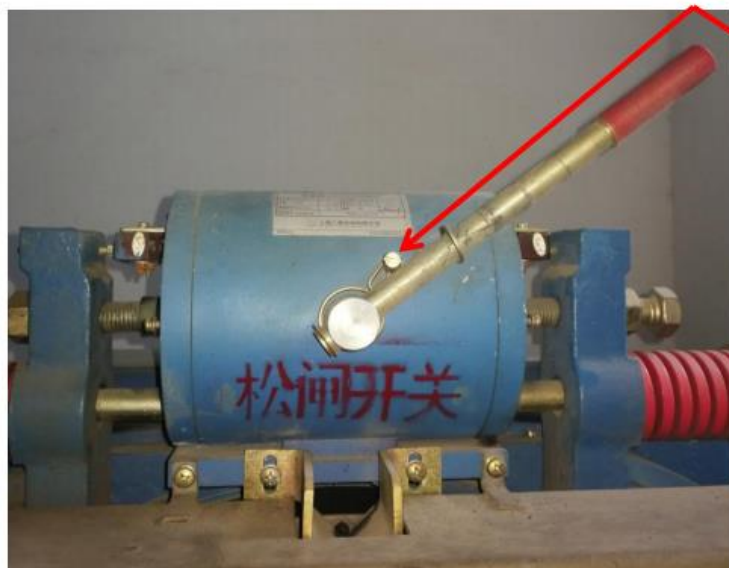
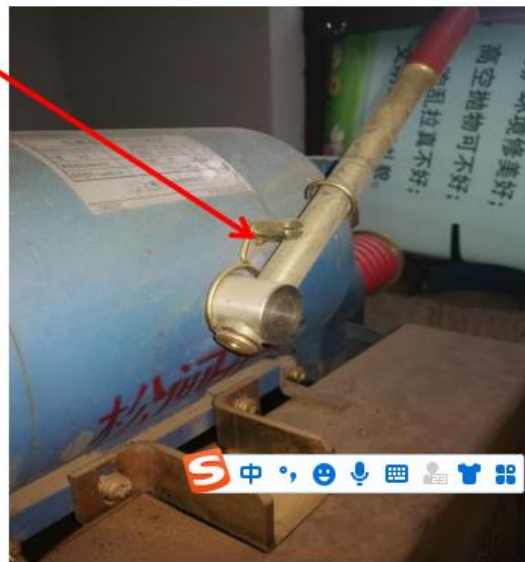
非工作对象：松闸顶杆（带扭簧或其他类似措施可防止随铁芯转动）
区分关键点：不随铁芯转动

松闸顶杆是导磁材质，但是有定位装置（比如使用弹簧）等，使松闸顶杆在不受松闸扳手扭力的情况下，松闸顶杆也不会随着铁芯运动，那么这种方式是否可以？如何判别？

- （1）制造单位发布正式的文书解释其采取的定位措施（最好是配有图示）的有效性（必要时可以让第三方技术机构进行评估）
- （2）检验机构在现场查验时，按照维保单位提供的上面制造单位提供的定位说明，让维保单位演示一下
- （3）确实有效的情况下，可以不进行导磁性松闸顶杆的更换

注意：就是如果不是出厂时设计好的，或者制造单位没有进行设计改造，仅仅是维保单位提出的改造方式的话，是不认可的。
